## REFERENČNÍ LIST STAVBY

### ***II/374 Lhota Rapotina – Doubravice nad Svitavou***

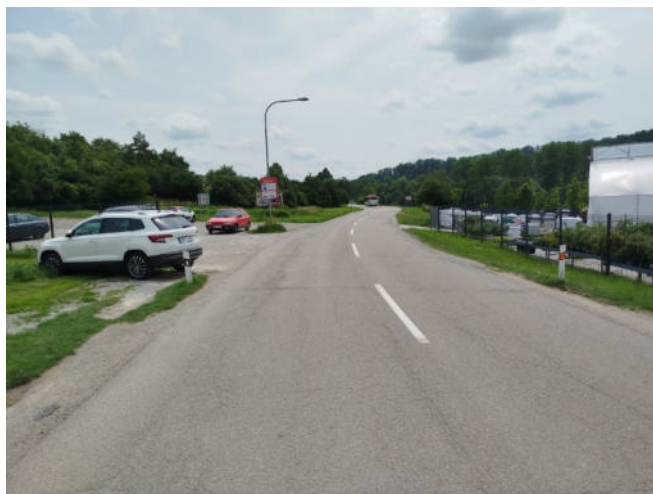
Stav před opravou

Silnice II/374 na níže uvedeném úseku vykazovala vlivem opakovaného provádění lokálních vysprávek na původní obrusné vrstvě četné nerovnosti, ve velkém rozsahu byly polámané kraje vozovky, povrch byl vlivem vysprávek prováděných v různém časovém období nesourodý s velmi rozdílnými protismykovými vlastnostmi. Na úseku se vyskytovaly podélné a příčné trhliny.
