Název stavby:

II/373 Benešov, Pavlov průtah

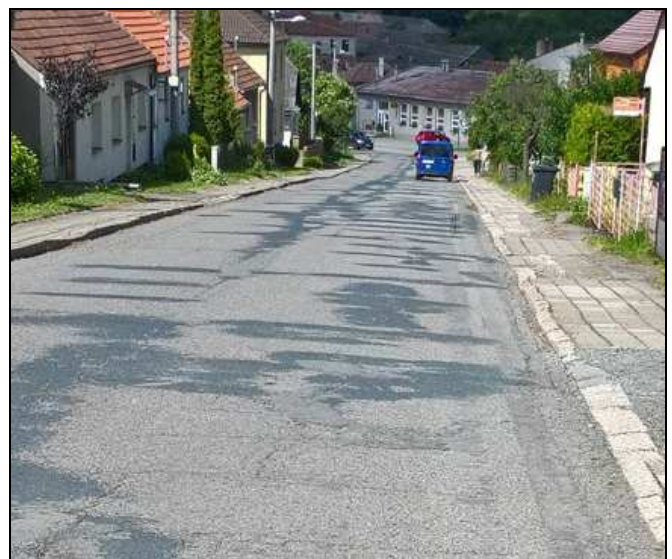
Vozovka vykazovala havarijní stav. V první části úseku (300m) se vyskytovaly zejména úzké příčné trhliny, široké podélné trhliny, místní poklesy a plošné deformace. V druhé části se četnost poruch výrazně zvětšovala, kromě rozvětvených, nepravidelných trhlin se vyskytovaly mozaikovitě trhliny, podélné i příčné trhliny, lokální poklesy vozovky i plošné deformace. Ke konci úseku byly zaznamenány příčné trhliny a lokálně zde docházelo k prolomení vozovky.

Stav před rekonstrukcí

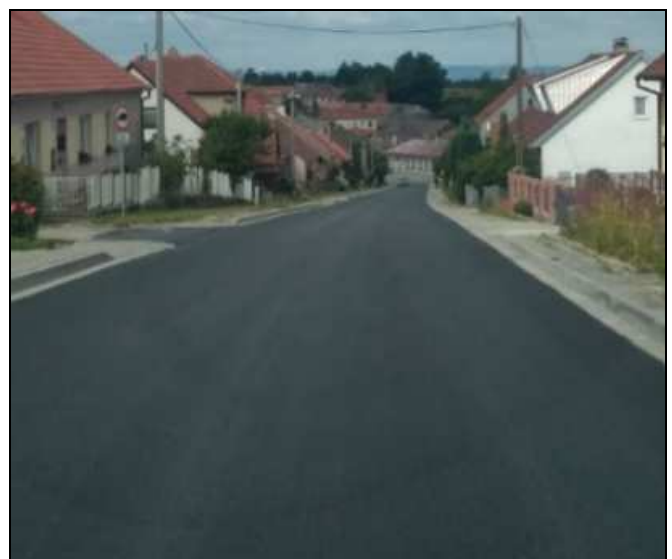
Stav po rekonstrukci

Rekonstrukce silnice II/373 v délce 1 295,647 m byla rozdělena na tři úseky. Po odfrézování stávajících vrstev vozovky byla v prvním úseku provedena sanace podloží, následně recyklace za studena (první a druhý úsek), a v celém rekonstruovaném úseku byly položeny nové asfaltové vrstvy. V rámci rekonstrukce bylo řešeno odvodnění soustavou nových UV, ve středním úseku vybudování nové větve dešťové kanalizace, vybudován byl půl záliv zastávky BUS, místa pro přecházení, upraveno připojení místních komunikací a vjezdů. Vozovka je upnuta do obrub lemovaných přídlažbou.
