Název stavby:

### III/37420 Svitávka - Labuť

#### Silnice III/37420 Svitávka - Labuť

Staničení 1,850 – 2,280  
Délka úseku 0,430 km  
Plocha úpravy 2 875 m<sup>2</sup>

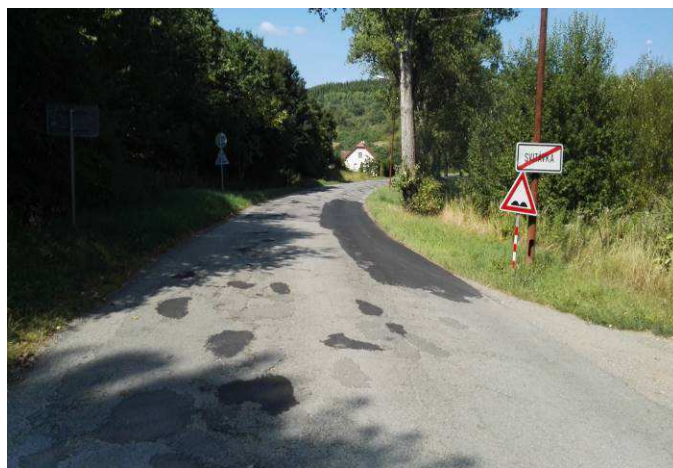
Stav před rekonstrukcí

Povrch silnice III/37420 byl narušen hloubkovou korozí a vykazoval nerovnosti vlivem opakovaného provádění lokálních vysprávek, obrusná vrstva byla narušena korozí a ztrátou pojiva. Při vizuální prohlídce nebyly zjištěny trvalé deformace ani znatelné konstrukční poruchy, podloží komunikace je stabilní s dobrou únosností.
