Název stavby:

III/4191 Slavkov u Brna most 4191-2

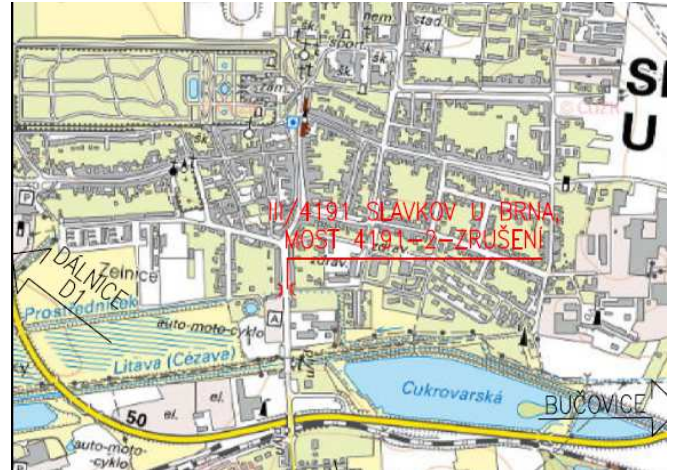
Stav před rekonstrukcí

Na základě hlavní prohlídky byl stavební stav nosné konstrukce mostu zhodnocen jako VII – Havarijní. Proto bylo navrženo odstranění mostu. Most byl tvořen opěrami z prostého betonu a na ty navazovaly křídla ze stejného materiálu. Základy mostních opěr a křídel byly plošné. Nosná konstrukce byla prostě uložená monolitická deska, konstantní tloušťky. Deska byla uložena na lepenku. Na levé i pravé straně ve směru staničení byly umístěny monolitické betonové římsy. Ty byly po horní hranu zasypány zeminou. Na obou římsách se nacházelo betonové zábradlí, jenž v plnilo pouze funkci přesné signalizace mostu.
