Název stavby:

II/362 Olešnice průtah, 1. stavba

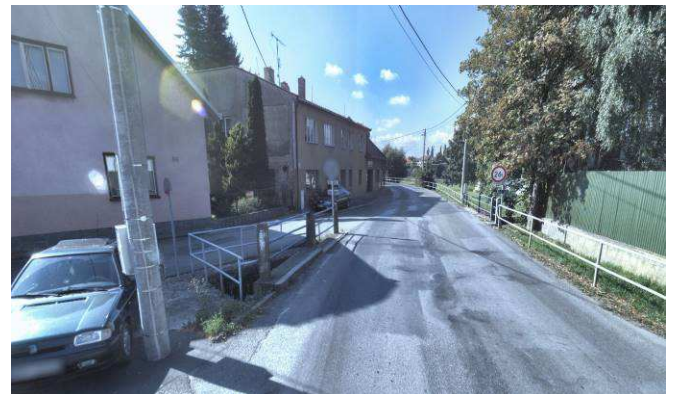
Stav před rekonstrukcí

Dle výsledku diagnostického průzkumu vykazovala stávající vozovka rozšířený výskyt poruch, zejména příčné trhliny, lokální síťové trhliny, nepravidelné hrboly, plošné deformace vysprávek, místní poklesy a další poruchy. Komunikace měla nejednotné šířkové uspořádání. Dále dle mostních prohlídek vykazoval most ev.č. 362-007 vady v podobě nefunkční izolace mostovky, nedostatečného odvodnění, technickým stavem, nevyhovujícími bezpečnostní prvky a rozpadajícími se římsami.
