Název stavby:

II/386 Veverská Bítýška – Ostrovačice, most 386-008

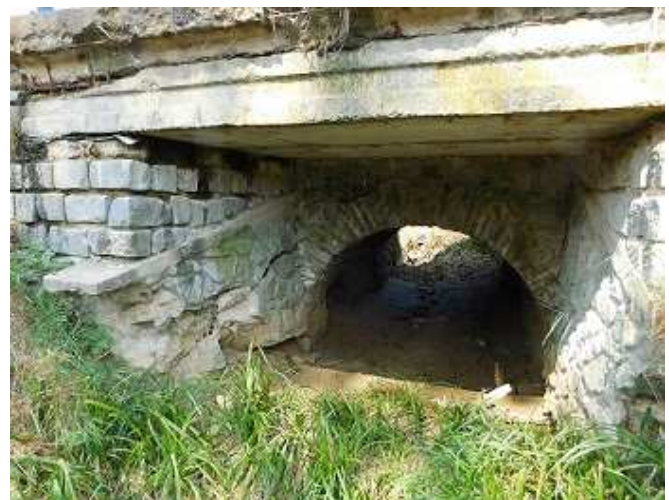
Stav před rekonstrukcí

Spodní stavba stávajícího mostu byla hodnocena stavebním stavem VII - havarijní, nosná konstrukce je klasifikována stupněm VI - velmi špatný. Most byl postaven v roce 1967, datum rozšíření mostní konstrukce není známo. Most byl ve špatném stavu, vykazoval poruchy zejména spodní stavby a původní nosné konstrukce, později budované železobetonové konstrukce vykazovaly značnou degradaci betonu a částečně zkorodovanou výztuž. Odvodnění mostu bylo zajištěno příčným a podélným sklonem, voda volně stékala přes římsy do koryta potoka, čímž se urychlovala celková degradace mostního objektu.
