Název stavby:

II/417 Kobylnice most 417-002

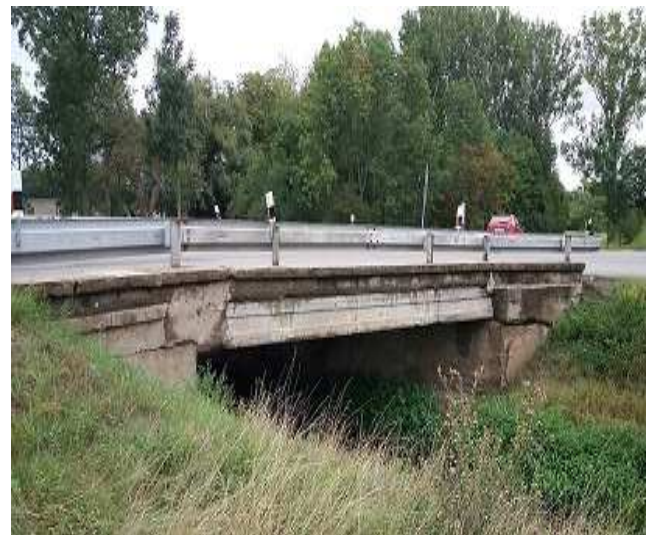
Stav před rekonstrukcí

Stávající stav mostu, jeho spodní stavby, nosné konstrukce a příslušenství, vykazoval řadu nedostatků, které nepřispívaly k bezpečnosti provozu. Přes opěry lokálně prosakovala voda. Na několika místech byly poměrně veliké kaverny. Na betonové části opěr značně degradoval povrch. Nadbetonávky křídel měly vodorovné trhliny. Na mnoha místech byla odpadáná krycí vrstva betonu až na nosnou výztuž, která korodovala. Nejhorší to bylo na nosnících rozšiřované části. Přes konstrukci protéká voda. Dobetonávky nosné konstrukce byly lokálně rozpraskané. Římsy byly povrchově zdegradované, na několika místech se vytvořily hluboké díry a odpadlé kusy betonu. Krajnice byly zanesené. Dle hlavní mostní prohlídky z roku 2015 byl stav nosné konstrukce hodnocen jako V - špatný a stav spodní stavby hodnocen jako IV - uspokojivý.
