Název stavby:

II/431 Bučovice most 431-006

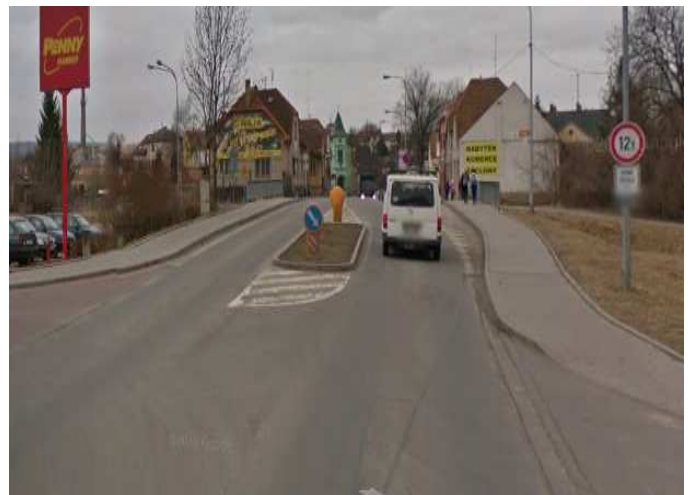
Stav před rekonstrukcí

Na základě hlavní prohlídky byl stavební stav nosné konstrukce mostu zhodnocen jako VII – Havarijní. Proto bylo navrženo odstranění mostu. Stávající most byl šikmý a převáděl silnici II/431. Spodní stavba byla tvořena opěrami z kamene a cihel. Základy mostních opěr byly plošné. Nosná konstrukce byla vynesena ocelovými profily I a betonovou deskou nad nimi. Vpravo pod chodníkem byl prostor mostu zakryt trámovým monolitickým stropem.
