### **III38715 OCHOZ U TIŠ. - LOMNICE**

III/38715 Ochoz u Tišnova - Lomnice

Staničení km 50580 – 7,580  
Délka úseku: 2,000 km

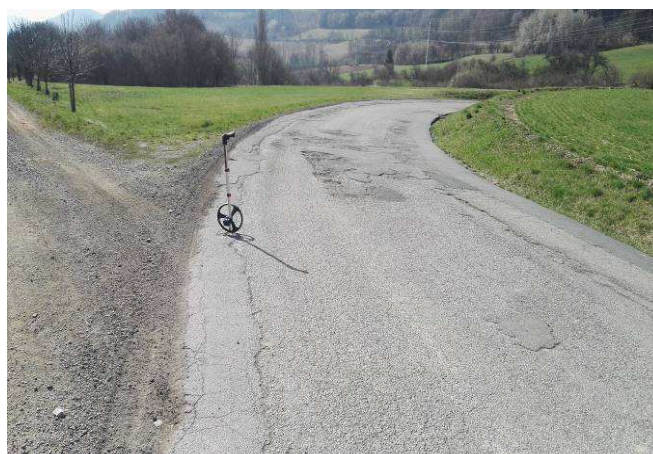
Stav před rekonstrukcí

Povrch silnice III/38715 vykazoval vlivem opakovaného provádění lokálních vysprávek četné nerovnosti, povrch byl nehomogenní z hlediska komfortu jízdy i protismykových vlastností, příčný profil vozovky byl silně deformovaný.
