II/393 Oslavany průtah, 1. stavba

Stav před rekonstrukcí:

Nový stav:

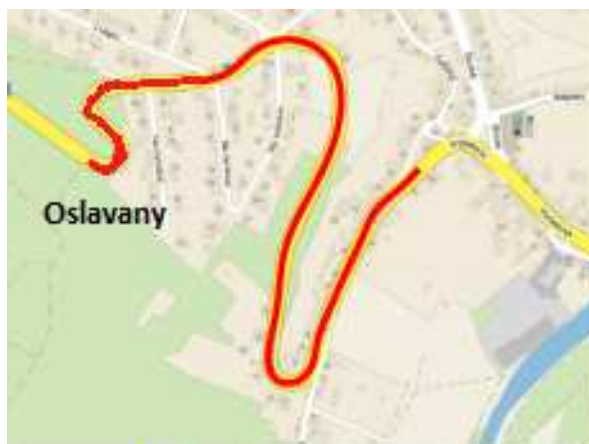
Silnice II/393 v km 9,78450 – 10,69080 v průtahu města Oslavany sestávala z původní živičné vozovky. Vozovka komunikace vykazovala zejména příčné a podélné rozvětvené trhliny, mozaikové a nepravidelné trhliny místy překryté vysprávkami tvořící nepravidelné hrboly. Od km 9,91450 vykazovala vozovka zejména podél okrajů značné množství poruch: síťové trhliny, plošné deformace a opotřebované vysprávky, nepravidelné hrboly, podélné rozvětvené trhliny, místní poklesy a další poruchy související především se stářím komunikace.

Stav před rekonstrukcí

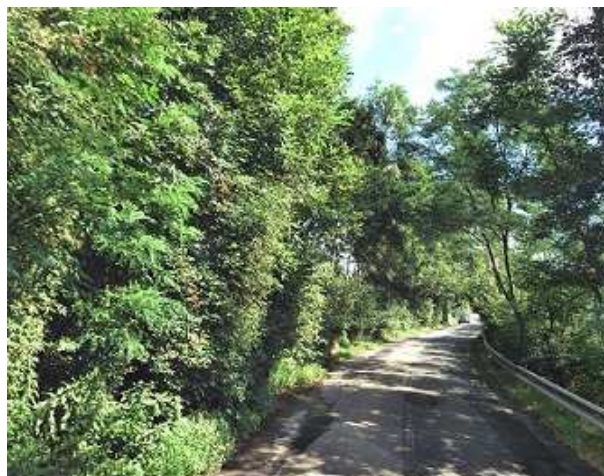
Stav po rekonstrukci

Rekonstrukce vozovky komunikace spočívá v rozebrání stávající a zřízení nové konstrukce vozovky s obrubníkovou úpravou včetně drobných prostorových úprav vedení trasy a s homogenizací šířkového uspořádání a s vyřešením vazeb na okolní komunikace. Součástí je zřízení dvou dlouhých a jedné kratší opěrné zdi, zřízení zálivů autobusových zastávek a úpravy či přeložky dotčeného stávajícího oplocení a nízkých zídek u předzahrádek. Součástí je dále kompletní rekonstrukce odvodnění komunikace se zrušením souběžných příkopů povrchového odvodnění včetně propustků a stávajících vpustí a zřízením nové dešťové kanalizace a nových uličních vpustí a přípojek.
