**Mikrokoberce 2019 - II/373 Sloup-
Šošůvka**

Silnice II/373 Sloup - Šošůvka

Staničení km 41,925 – 43,125
Délka úseku: 1,200 km

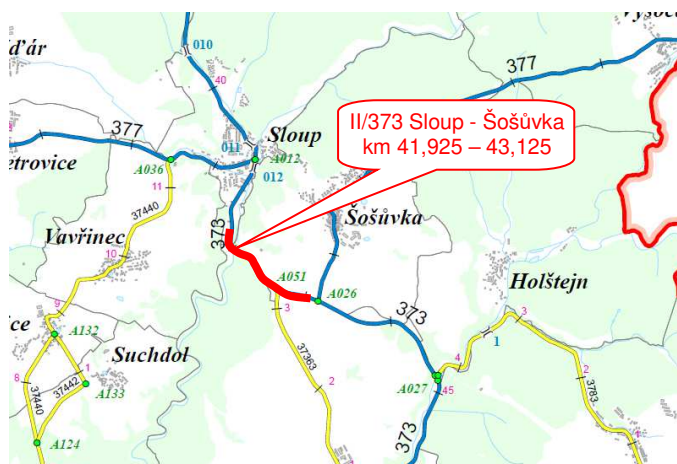
Stav před rekonstrukcí

Povrch silnice II/373 v extravilánovém úseku od konce městyse Sloup po křižovatku se sil. II/377 u obce Šošůvka byl narušen korozí a vykazoval ztrátu pojiva v obrusné vrstvě. Povrch byl rovněž nehomogenní vlivem opakovaného provádění četných vysprávek lokálními nátěry a tryskovou metodou. Při vizuální prohlídce nebyly zjištěny trvalé deformace většího rozsahu ani znatelné konstrukční poruchy, podloží komunikace je stabilní s dobrou únosností. Lokálně poškozená místa byla sanována.
