Název stavby:**II/393 Ketkovice***Mapa*

**Projektant:** SÚS JMK**Zhotovitel:** COLAS CZ, a.s.**Termín realizace:** 09/2021 – 11/2021**Náklady stavby:** 5 815 tis. Kč**Zdroj financování:** OPRAVY SILNIC 2021*Stav po rekonstrukci*

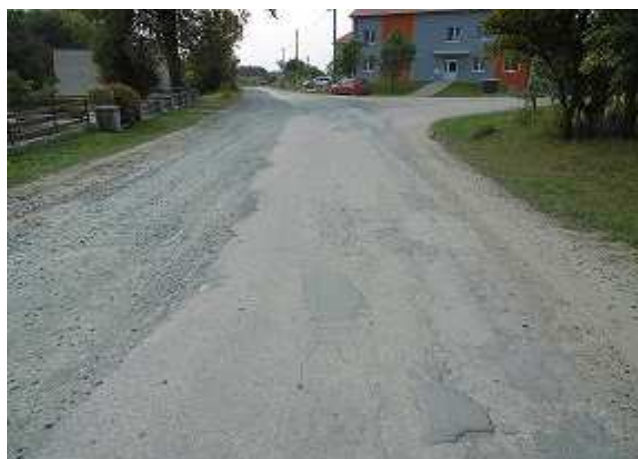
Stav před rekonstrukcí

Stávající vozovka měla kryt z asfaltobetonu, který byl do značné míry narušen po vybudování splaškové kanalizace. Stav povrchu vozovky byl ohodnocen jako havarijný.
