Název stavby:
II/395 Hlína

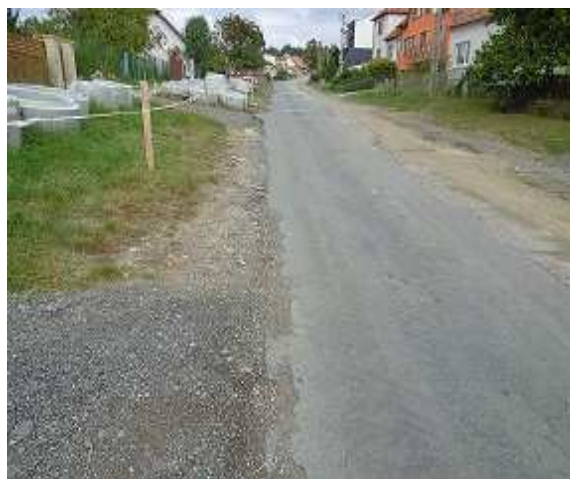
Stav před rekonstrukcí

Stávající vozovka měla kryt z asfaltobetonu, který byl do značné míry narušen po vybudování splaškové kanalizace. Stav povrchu vozovky byl ohodnocen jako havarijní.
