Název stavby:

***II/430 Holubice, most 430-010 přes
vlečku***

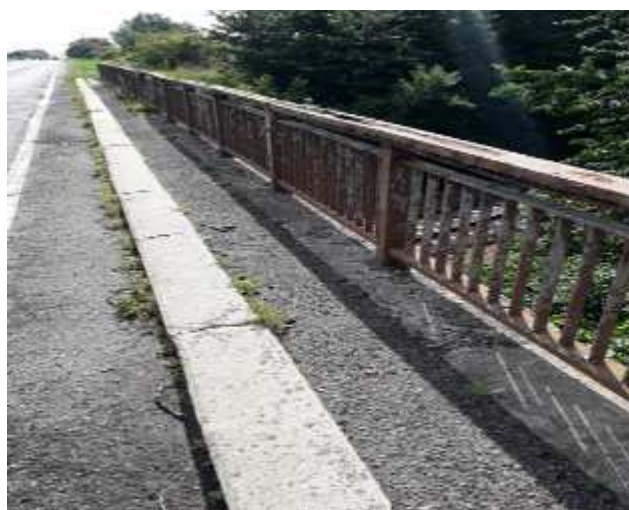
Stav před rekonstrukcí

Důvodem opravy mostu byl silně degradovaný beton říms, který odpadával do kolejiště. Obnažená výztuž korodovala. Dále bylo zcela zkorodované zábradlí na mostě a vozovka byla převrstvená. Ve vozovce byly vyjeté koleje, místy trhliny, kaverny, vysprávký a nerovnosti.
