**Název stavby:**

**III/37739 Hamiltony, most 37739-2  
přes místní potok**

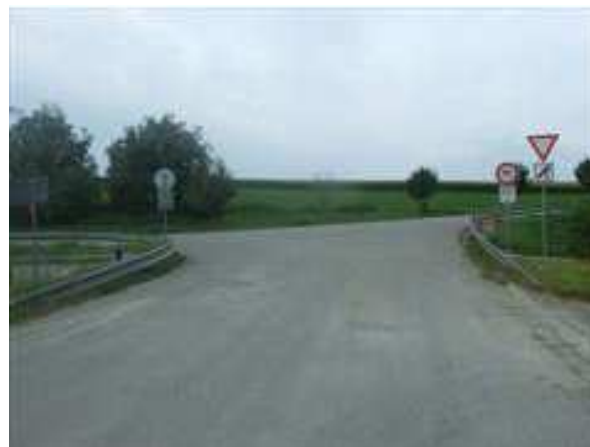
*Stav před rekonstrukcí*

Důvodem opravy mostu byly silné průsaky vody mezi prefabrikáty, inkrustace, krápníky. Zejména krajní prefabrikáty byly silně potečené a zdegradované s rozsáhlou korozi výztuže. Na křídlech se nacházely všesměrné trhliny. Beton říms byl lokálně zdegradovaný a prostoupený všesměrnými trhlinkami. Místy byly ulámané hrany. Izolační systém mostu byl nefunkční, spárami mezi prefabrikáty silně zatékalo, což byl primární důvod degradace NK a snižování životnosti mostu.
