Název stavby:

III/40836 Vrbovec, most 40836-1

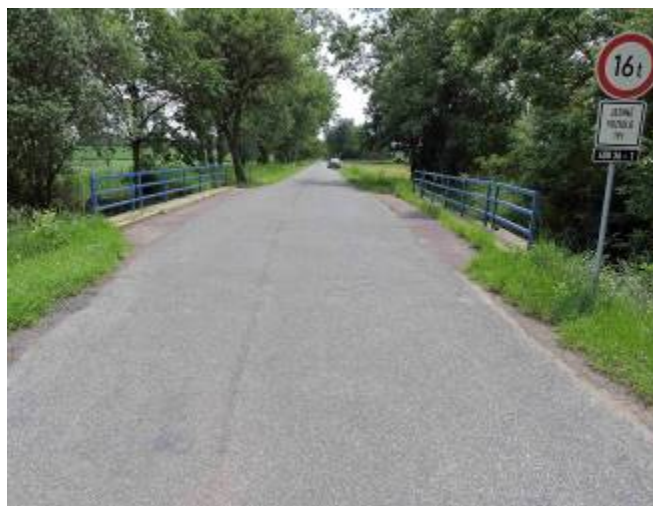
Stav před rekonstrukcí

Most ev. č. 40836-1 vykazoval poruchy jako odpadlé krycí vrstvy betonu spodní stavby, koroze obnažené výztuže, odtržení a vyklonění dvou křídel opěr, průsaky pod římsou apod. Zábradlí na obou stranách mostu nevyhovovalo z hlediska výšky.
