Název stavby:

Mikrokoberce 2021

II/377 křiž. II/373, II/377 - Šošůvka

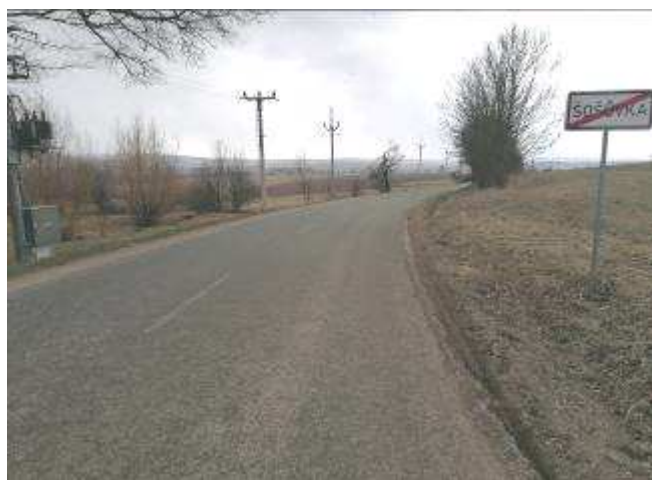
Stav před rekonstrukcí

Povrch silnice II/377 v extravilánovém úseku od konce obce Šošůvka po začátek obce Vysočany byl narušen korozí a vykazoval ztrátu pojiva v obrusné vrstvě. Povrch byl rovněž nehomogenní vlivem opakovaného provádění četných vysprávek lokálními nátěry a tryskovou metodou. Při vizuální prohlídce nebyly zjištěny trvalé deformace většího rozsahu ani znatelné konstrukční poruchy, podloží komunikace je stabilní s dobrou únosností. Lokálně poškozená místa byla sanována.
