Název stavby:

III/3657 Letovice, most 3657-3

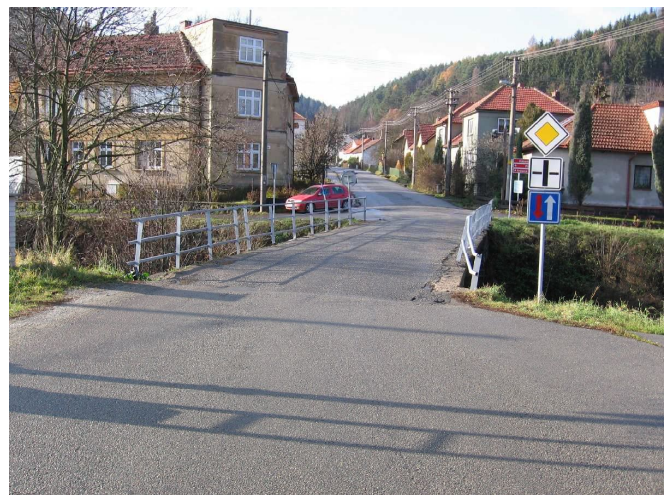
Stav před rekonstrukcí

Stávající most ev.č. 3657-3 byl hodnocen stavebním stavem V - špatný. Nosná konstrukce byla tvořena železobetonovou trémovou konstrukcí. Bezpečnostní zařízení zkorodované a nebylo v souladu s ČSN. Šířkové uspořádání bez chodníků i když byl most umístěn v intravilánu obce, v bezprostřední blízkosti žel.přejezdu ČD.
