Název stavby:

**III/37918 Brno, Blanenská most
37918-5**

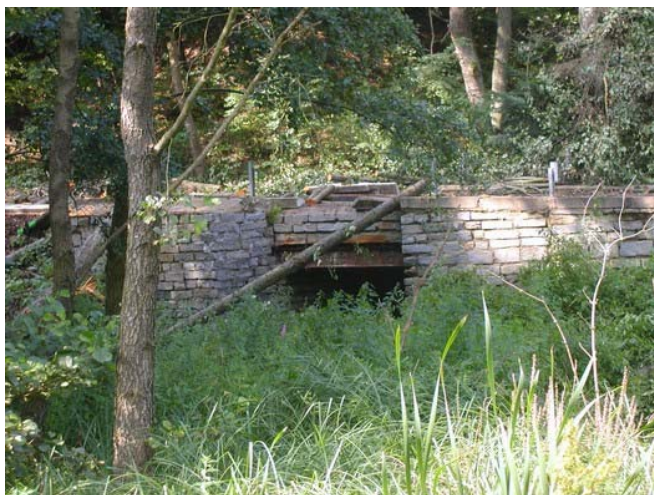
Stav před rekonstrukcí

Objekt má velmi špatnou spodní stavbu, neúnosnou konstrukci, most není optřen izolací, je pernametně devastován zatékající vodou. Obruby nejsou, ocelové svodidlo nemá madlo a je nedostatečně kotveno.
