Název stavby:

II/399 Tavíkovice, most ev.č. 399-006

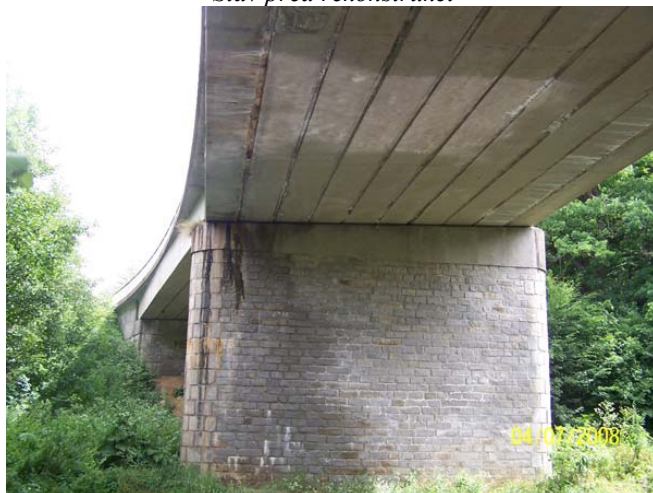
Stav před rekonstrukcí

Stávající most byl nevyhovující jak z dopravního hlediska tak i po stránce stavebně technické. Nosná konstrukce mostu byla poškozena korozí, nefunkční izolace, zdeformovaná vozovka a pokročilá koroze zábradlí. Most nespĺňoval bezpečnostního opatření proti pádu vozidel a jeho zatížitelnost byla nižší, než je požadována pro zatěžovací třídu A ČSN 73 62 03.
