**Název stavby:**

**III/37429 Skalice n/Sv. most 37429 - 1**

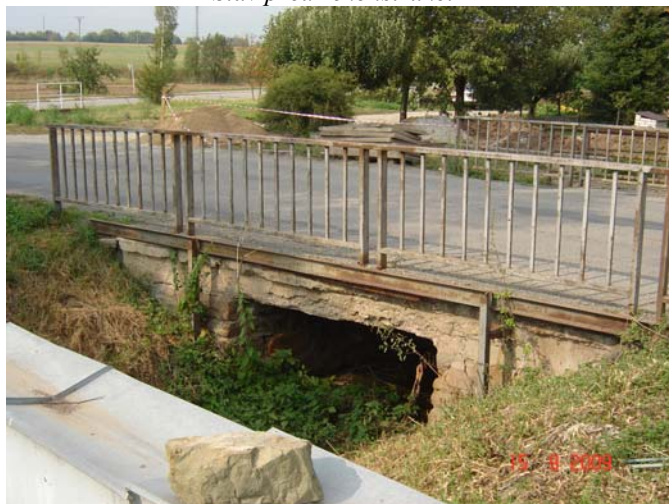
Stav před rekonstrukcí

Stávající most ev.č. 37429-1 v km 0,863 silnice III/37429 v obci Skalice nad Svitavou byl hodnocen stavebním stavem VI – velmi špatný. Zatížitelnost mostu normální 16t a výhradní 26t. Bezpečnostní zařízení zkorodované a nebylo v souladu s ČSN. Šířkové uspořádání bez chodníků i když byl most umístěn v intravilánu obce.
