**Název stavby:**

**II/376 Kunštát – Zbraslavec**

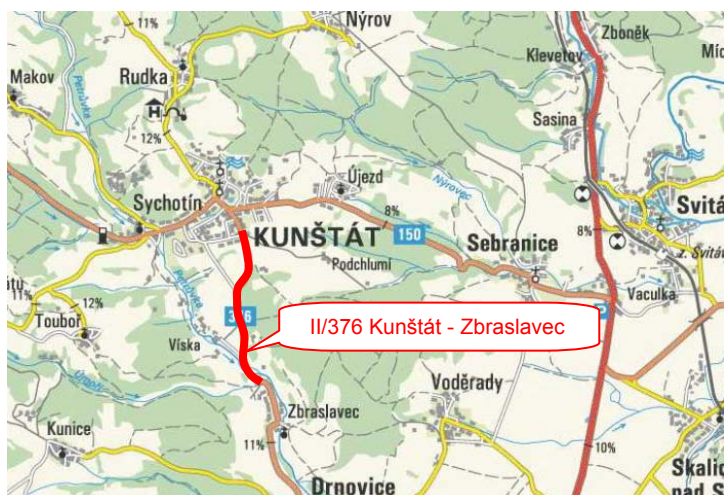
Stávající konstrukce vozovky silnice II/376 v úseku Kunštát – Zbraslavec má nejednotný povrch (AB a penetrační makadam) vykazující nerovnosti a zborcení konstrukce v krajích vozovky. Na vozovku navazují nepevněné krajnice. Odvodnění povrchové přes silniční příkop a propustky. Stav odvodnění je nevyhovující

Stav před rekonstrukcí

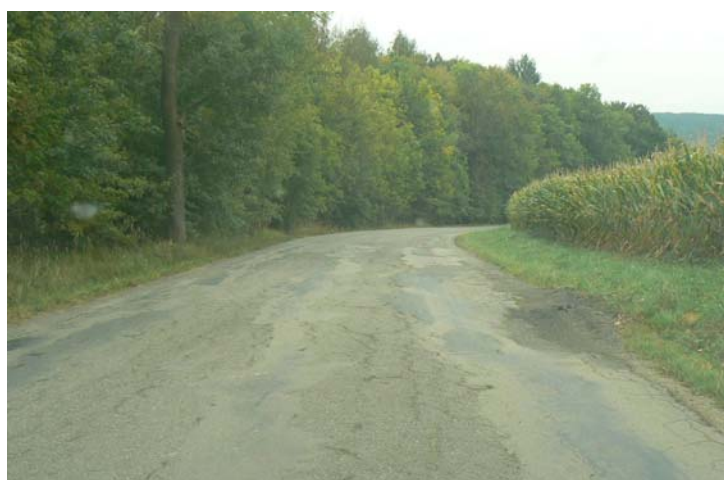
Stav po rekonstrukci

Součástí stavby je dosypání nepevněných krajnic, obnova povrchového odvodnění pročištěním silničních příkopů a propustí. Konstrukce vozovky byla navržena na základě výsledku průzkumu firmy Consultest (06/2009).
