**Název stavby:**

**III/4137 Miroslavské Knínice, most**  
(POVODNĚ 2009)

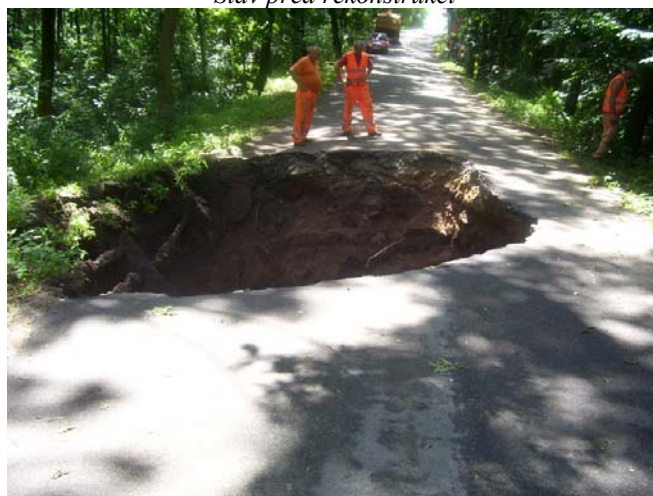
Stav před rekonstrukcí

Stavba mostu byla vyvolána zhroutilím stávajícího propustku a následným propadnutím sil. III/4137, při přívalových deštích v roce 2009. Průjezdnost silnice byla zajištěna provizorním zasypáním propadlé části. Průtok vody však nebyl zajištěn a v případě vydatnějších dešťových srážek hrozilo protřžení zemního tělesa silnice, jehož převýšení je 7,30 m nad úrovní terénu dna údolí.
