Název stavby:

III/40826 Žerůtky, průtah

IO 101a Rekonstr. sil. III/40826, Žerůtky – křiž. I/38

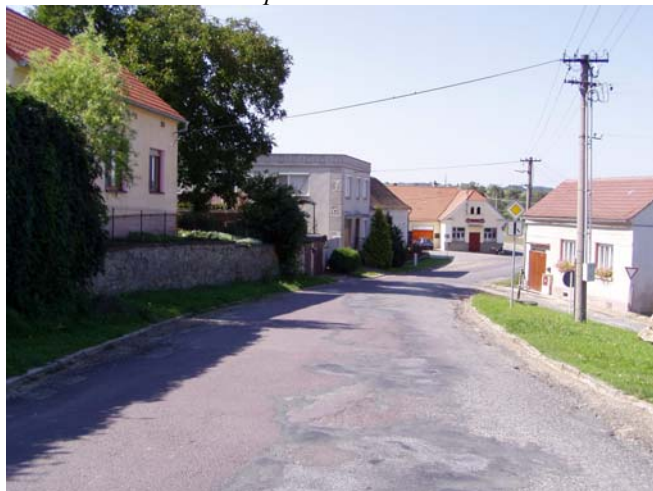
Povrch vozovky v celém úseku vykazoval značné plošné deformace, mozaikové trhliny a výtlučky, které byly způsobeny nedostatečným odvodněním podloží vozovky, do kterého pravděpodobně (v průtahu) zatéká voda ze stoky, nevyhovující dešť. kanalizace. Stav vozovky byl mimo jiné způsoben značným nárůstem dopravy, na který nebyla konstrukce vozovky dimenzována.

Stav před rekonstrukcí

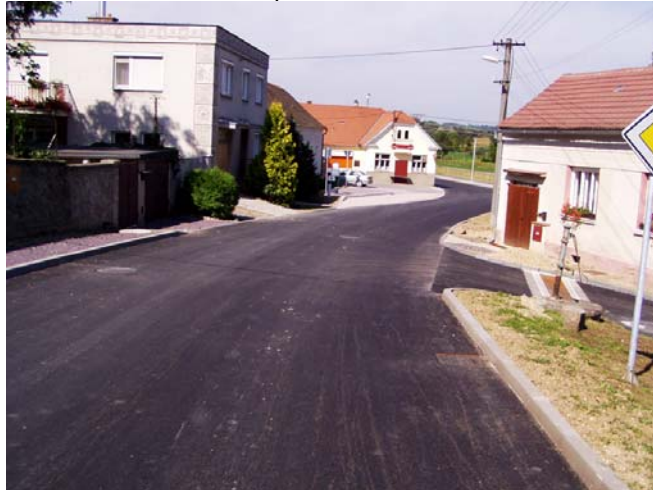
Stav po rekonstrukci

Úsek od konce obce Žerůtky po křižovatku I/38 byl rekonstruován v délce 402,5 m. Kryt voz. byl proveden ve dvou vrstvách, spodní vrstva z ABH tř.1 v tl 50 mm, vrchní vrstva z modif. asf. betonu v tl. 40 mm. Objekt:
