**Název stavby:**

## II/602 Domašov most 602-013

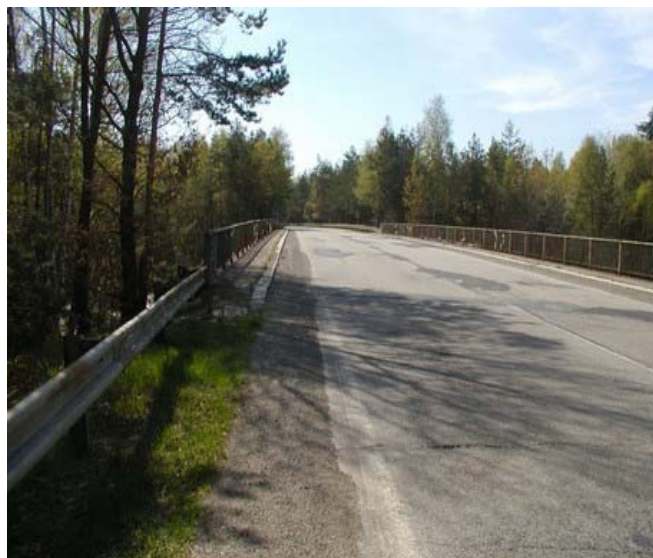
Stav před rekonstrukcí

Na základě diagnostického průzkumu byl celkový stavební stav mostu 602-013 hodnocen jako VII-havarijní. S rekonstrukcí mostu se současně vyřeší i špatný stav přilehlých úseků vozovky silnice II/602, která slouží jako objízdná trasa pro dálnici.

Na silnici II/602 odfrézování vrstvy 10 cm a následně položení asfaltových vrstev včetně úpravy krajnic. Osazení nových svodidel, dopravních značek a provedení odvodnění vozovky. Při rekonstrukci mostu 602-013 byla provedena kompletní výměna mostního svršku, dilatačních závěrů, odvodnění konstrukce mostu a reprofilace povrchů nosné konstrukce. V objízdné trase bylo provedeno zesílení krytu vozovky.
