**Název stavby:**

## **III/3744 Kořenec průtah**

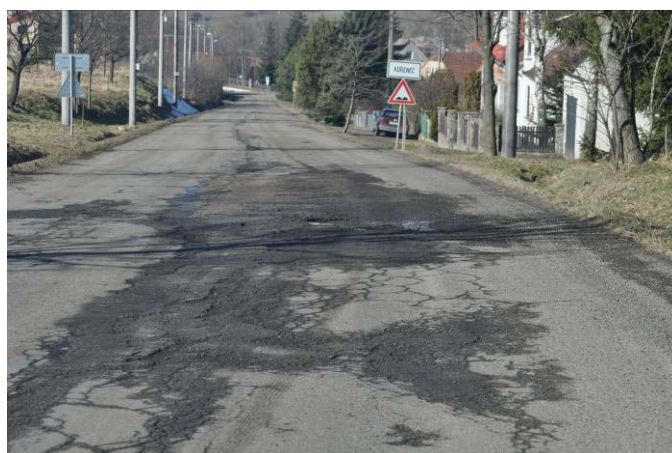
Stav před rekonstrukcí

Úsek silnice III/3744 v průtahu obcí Kořenec byl po skončení zimního období ve špatném stavebně technickém stavu. Povrch tvořený živичným kobercem byl narušen četnými výtluky, vykazoval nerovnosti vlivem provádění četných vysrávek v různých časových obdobích. Vizuální prohlídkou nebyly shledány konstrukční poruchy, které by signalizovaly neúnosné podloží.
