Název stavby:

III/4194 Slavkov – Vážany n/Litavou

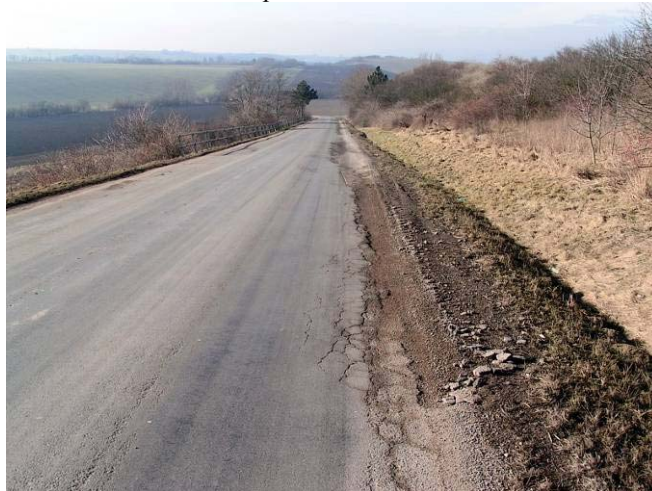
Stav před rekonstrukcí

Důvodem rekonstrukce silnice II/4194 byl havarijní stav vozovky, způsobený v důsledku těžké intenzivní dopravy zeminy na staveništi autokrosového areálu ve Vážanech nad Litavou.
