Název stavby:

II/374 Cetkovice průtah a most 374-007

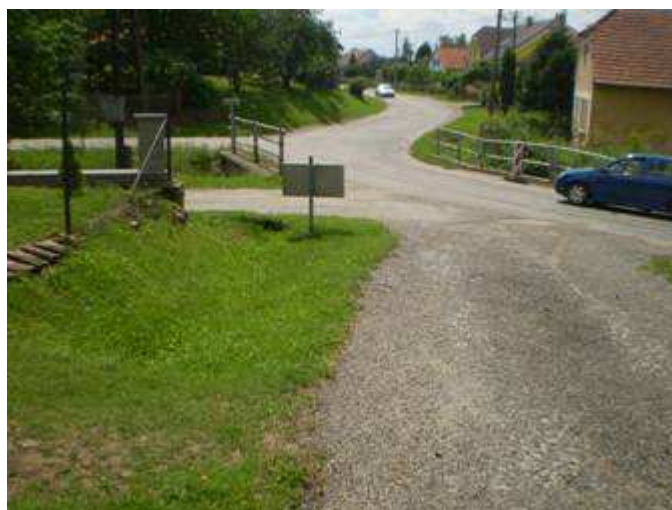
Stav před rekonstrukcí

Vozovka vykazovala značné množství poruch, podélné i příčné trhliny, vysprávký a nepravidelné hrboly, lokální plošné deformace. Most byl ve špatném technickém stavu s podemletými opěrami, obnaženou zkorodovanou výztuží trémové nosné konstrukce, utřženou římsou ve vnitřním oblouku. V místě mostu byla dopravní bodová závada vyvolaná ostrou, nepřehlednou zatáčkou s častými dopravními nehodami. Odvodnění vozovky bylo nedostačující, zvláště v těsné zástavbě, kde docházelo k podmáčení zástavby a vyplavování tech. příslušenství RD.
