Název stavby:

III/37446 Křtiny - Habrůvka

Silnice III/37446 Křtiny - Habrůvka

Staničení km 0,000 – 1,450

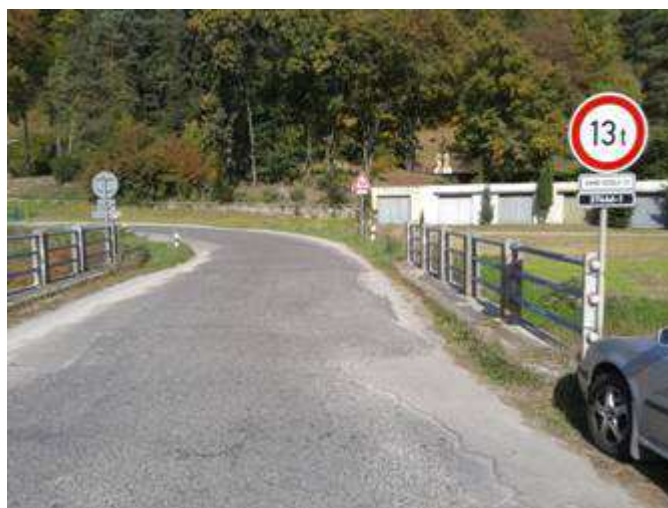
Stav před rekonstrukcí

Extravilánový úsek silnice III/37446 mezi městysem Křtiny a obcí Habrůvka v km 0,000 – 1,450 (od vyústění silnice III/37446 ze silnice III/37445 po začátek zástavby obce Habrůvka) vykazuje nerovnosti vlivem opakovaného provádění lokálních vysprávek, povrch je narušen výtluky v obrusné vrstvě. Je navrženo provedení celoplošné opravy stávajícího asfaltového krytu.
