Název stavby:

**III/49918 Tasov – Hrubá Vrbka,
I.stavba**

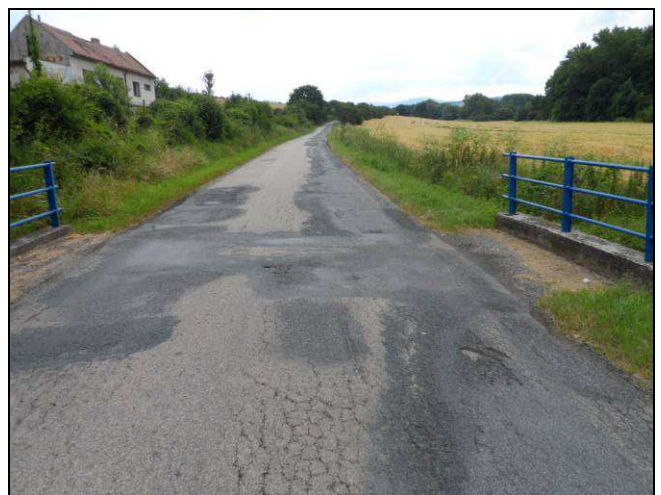
Stav před opravou

Důvodem opravy předmětného úseku byl celkově špatný stavební stav. Povrch vozovky vykazoval četné příčné a podélné trhliny a plošné deformace zejména v krajích komunikace.
