**Název stavby:**

## **II/381 Vranovice - průtah**

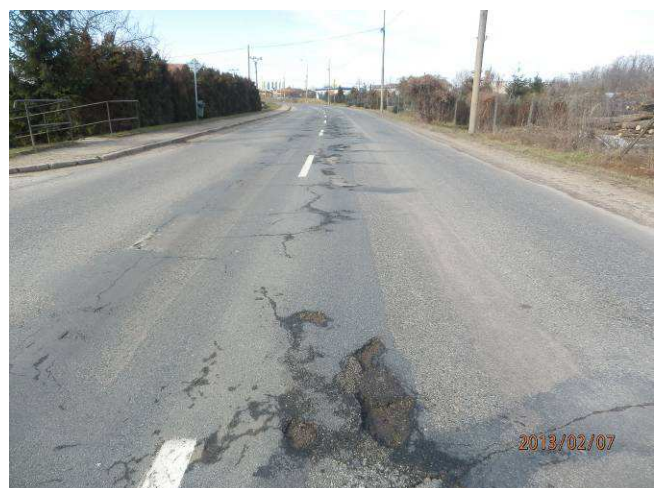
Stav před rekonstrukcí

Důvodem stavební úpravy silnice **II/381** v **obci Vranovice** byl velmi špatný stavební stav živičné vozovky, která v důsledku plně vyčerpané životnosti vykazovala mnoho závažných poruch včetně trvalých deformací, které ohrožovaly bezpečnost silničního provozu.
