III/42117 Bulhary průtah

Stav před rekonstrukcí:

Nový stav:

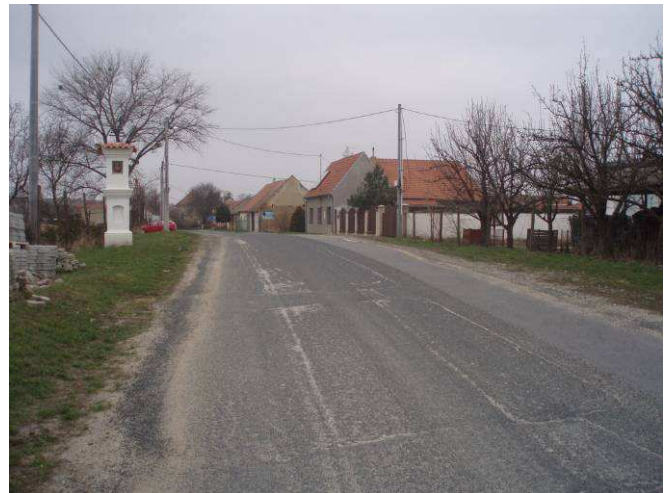
Stav před rekonstrukcí

Stávající povrch komunikace III/42117 v průtahu obcí vykazoval deformace a vyjeté koleje, poruchy krytu, rozvětvené mozaikové, příčné trhliny a zejména nehomogenní povrch vzniklý po provádění inženýrských sítí v prostoru komunikace. Stavebně technický stav vozovky byl nevyhovující.
