**Název stavby:**

**III/49918 Tasov – Hrubá Vrbka,  
II.stavba**

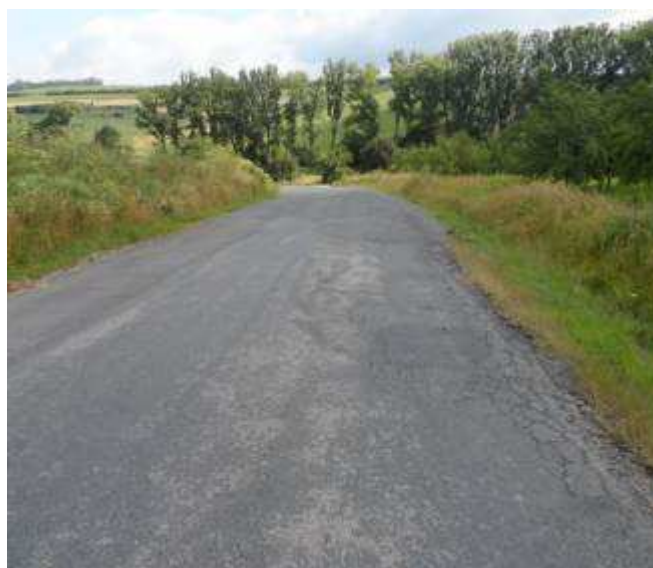
Stav před opravou

Důvodem stavební úpravy předmětného úseku byl celkově špatný dopravně technický a stavební stav. Povrch vozovky vykazoval četné příčné a podélné trhliny a plošné deformace zejména v krajích komunikace.
