**Název stavby:**

### III/4228 Žádovice - Žeravice, 2.stavba

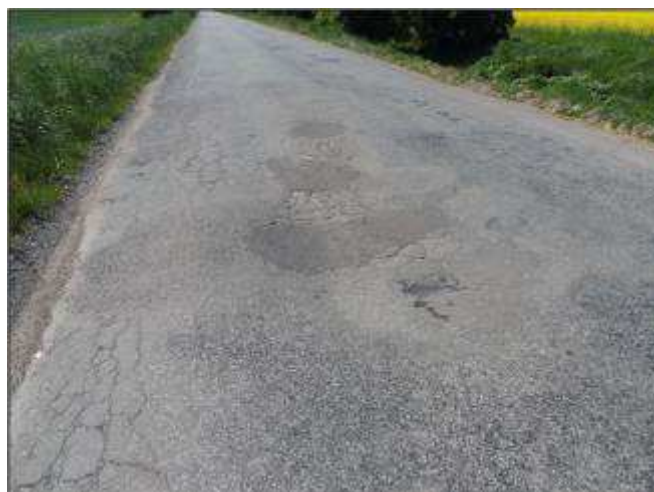
Stav před opravou

Důvodem opravy předmětného úseku byl celkově špatný dopravně technický a stavební stav. Stávající vozovka má kryt z asfaltobetonu, který byl do značné míry narušen, zejména v krajích komunikace. V krytu byly výtluky, kryt byl opotřeben nárustem dopravy, byly viditelné příčné i podélné trhliny.
