Název stavby:

II/374 Doubravice - Rájec

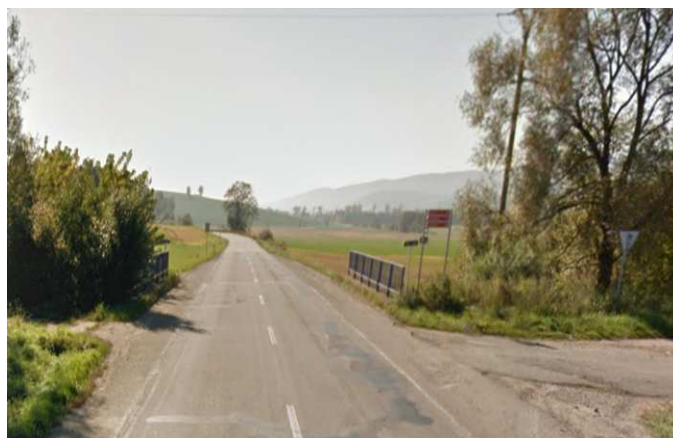
Stav před rekonstrukcí

Povrch silnice II/374 na příjezdu do obce Doubravice od obce Lhota Rapotína (úsek 1) a v extravilánovém úseku Doubravice – Rájec (úsek 2) vykazoval nerovnosti vlivem opakovaného provádění lokálních vysprávek, na úseku 2 byl deformovaný příčný profil stávající penetrační úpravy a bylo zde naprosto nefunkční zkorodované svodidlo, které již nemohlo plnit záchytnou funkci.
