**Název stavby:**

**II/398 Horní Dunajovice,  
most 398-009**

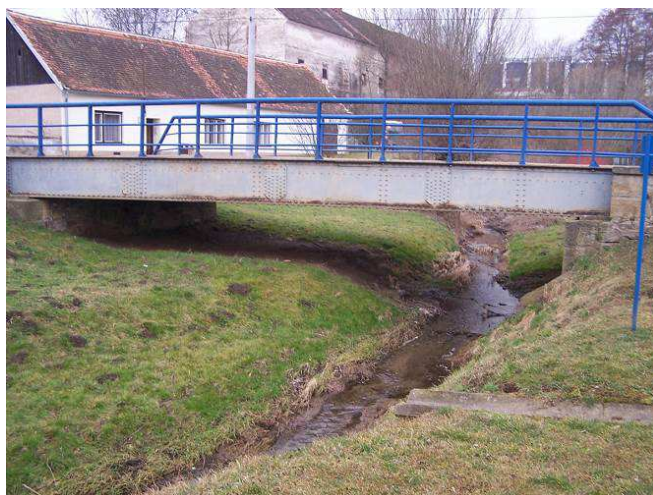
Stav před rekonstrukcí

Důvodem rekonstrukce byl celkově špatný dopravně technický a stavební stav mostu a přilehlé komunikace. Nejvýznamnější závadami mostu byla listová koroze horních pásnic nýtované konstrukce a mostovky z ocelových výměťových trubek, dále absence chodníku, velmi malá šířka komunikace na mostě, nízká únosnost mostu apod.
