Název stavby:

III/41621 Ivaň – křiž. I/52, Vranovice průtah

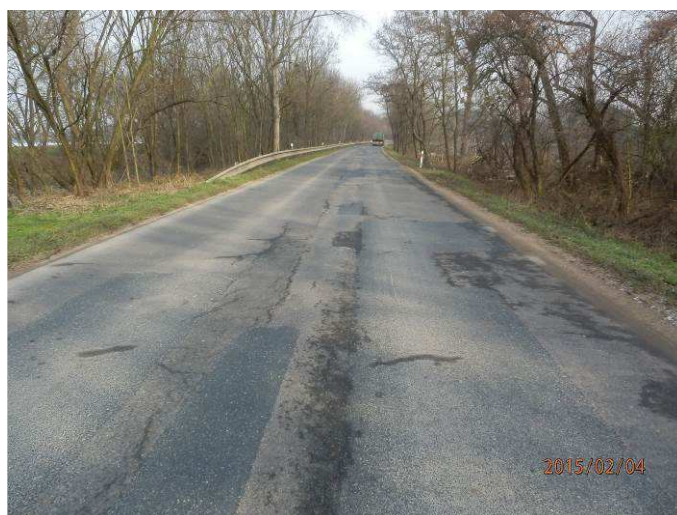
Stav před rekonstrukcí

Stávající vozovka měla kryt z asfaltobetonu, který byl do značné míry narušen, zejména v krajích komunikace. V krytu byly vysprávkky, vyjeté koleje, kryt byl opotřeben nárůstem dopravy, byly viditelné příčné, podélné i mozaikové trhliny. Stav povrchu vozovky byl ohodnocen jako havarijní.
