Název stavby:

**II/379 Kateřina – Blansko
mikrokoberec**

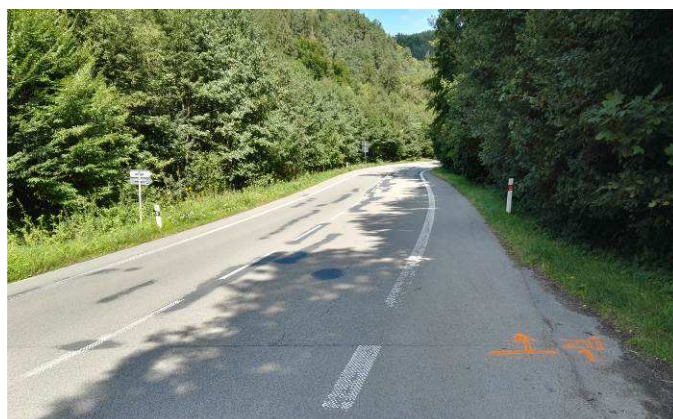
Stav před rekonstrukcí

Povrch silnice II/379 v úseku Svatá Kateřina – kř. Olomučany vykazoval dle provedeného měření drsnosti povrchu nevyhovující protismykové vlastnosti. V součinnosti s Policií ČR bylo na základě rozboru nehodovosti přistoupeno k návrhu obnovy protismykových vlastností povrchu vozovky. Byly vytipovány 2 úseky s nejvyšším počtem evidovaných DN – úsek od kříž. sil. II/379 s MK do Adamova po nadjezd nad tratí ČD a úsek v okolí mostu 379 – 026, kde je silnice II/379 vedena v protisměrných obloucích malého poloměru.
