Název stavby:

II/428 Drysice, most ev.č. 428-000a

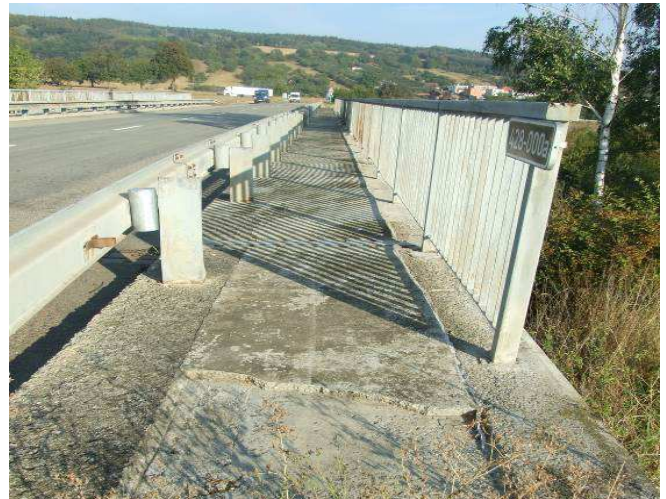
Stav před rekonstrukcí

Stávající most na silnici II/428 přes dálnici D46 u Drysice byl postaven v roce 1965. Most je třípolový, o délce přemostění 56,46 m. Podle závěrů hlavní prohlídky most vyžadoval neodkladné provedení stavební údržby, spočívající v sanaci betonů říms, jehož úlomky ohrožovaly provoz na dálnici, a výměnu silně zkorodovaného zábradlí.
