Název stavby:

II/396 Olbramovice obchvat

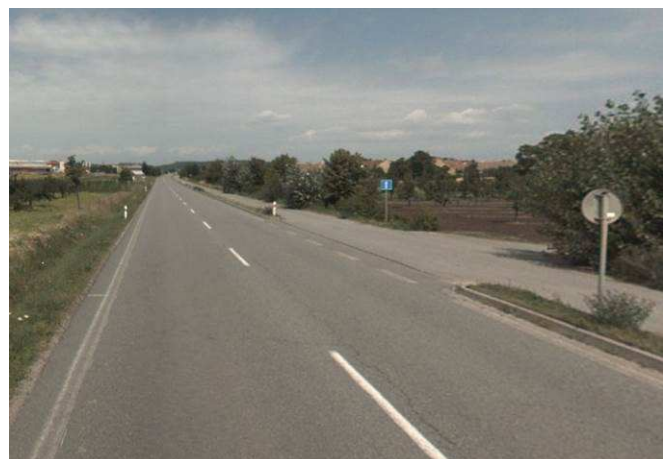
Stav před rekonstrukcí

Stavebně technický stav vozovky a v daných úsecích byl v uspokojivém stavu vzhledem navrhované technologii. Vozovka vykazovala pouze mírné příčné a podélné nerovnosti. Byly sníženy protismykové vlastnosti a mírná ztráta asfaltového pojiva.
