Název stavby:

III/37913 Rohozec, most 37913-5

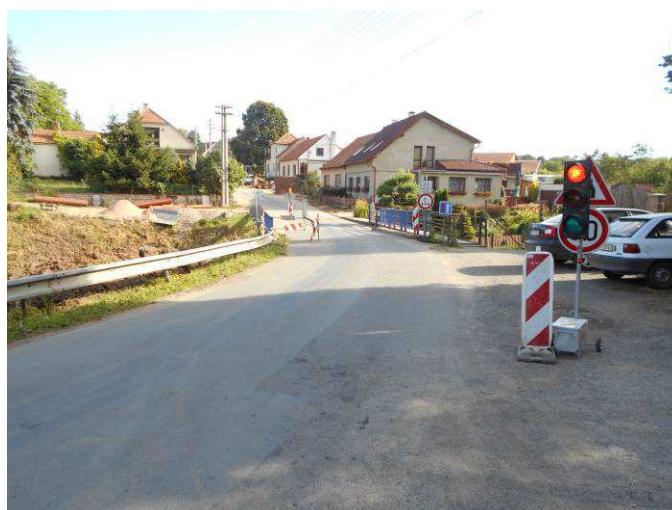
Stav před rekonstrukcí

Stávající most 37913-5 byl ve velmi špatném stavebně-technickém stavu. Most o jednom poli s nosnou konstrukcí mostu tvořenou kamennou klenbou s délkou přemostění 3,0 m a stavební výškou 1,65 m byl realizován v roce 1902. Nefunkční izolace zatékáním do konstrukce způsobila rozvolnění klenby, vyklonění čela klenby na výtoku. Vozovka byla zúžena dočasným dopravním značením, záchytné zařízení nenormové. Dle HPM byl most hodnocen – SS stupeň VII. havarijní, NK stupeň VII. havarijní, Úsek silnice III/37913 vykazoval poruchy povrchu obrusné vrstvy – trhliny a nerovnosti povrchu způsobené opakovaným prováděním vysprávek. Původní provedení
