Název stavby:

**III/43313 Chvalkovice na Hané most
43313-1**

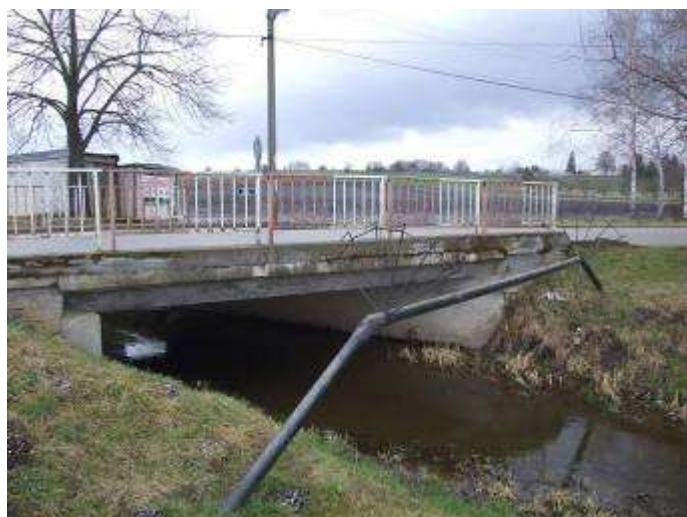
Stav před rekonstrukcí

Stávající most o jednom poli byl ve velmi špatném stavebně-technickém stavu. Jeho nosnou konstrukci tvořily zabetonované válcované nosníky Ič.340 s železobetonovou deskou tl.130mm. Největší problémem mostu byl tzv. hlinitanový beton, který se vyznačuje rychlým nárůstem pevnosti po betonáži, avšak z dlouhodobého hlediska pevnost betonu významně klesá a beton se začne rozpadat. Tím se výrazně snižuje únosnost mostu a může dojít ke kolapsu celé konstrukce. Most měl spoustu dalších, méně významných poruch, jež mají též vliv na únosnost mostu a bezpečný provoz po mostě.
