Název stavby:

III/0509 Dobročkovice - příjezdná

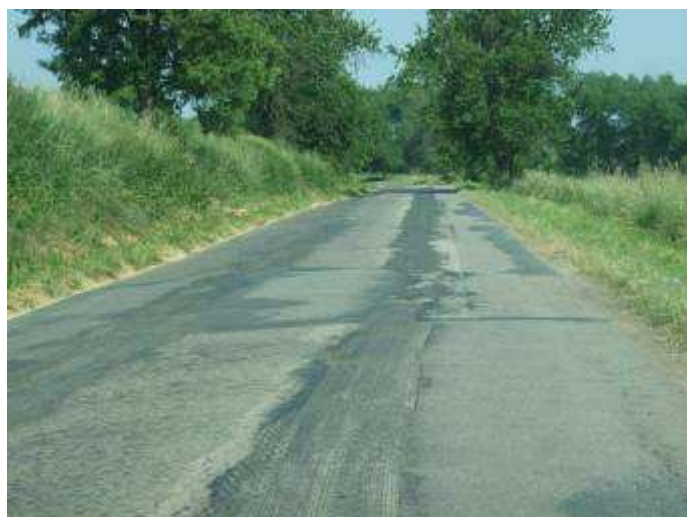
Vozovka silnice III/0509 vykazovala poruchy krytu, který byl v havarijním stavu. Vrstva byla velmi porušená a uzavírací nátěr z penetračního makadamu byl značně poškozen. Stavebně technický stav vozovky byl vyhodnocen jako nevyhovující.

Stav před rekonstrukcí

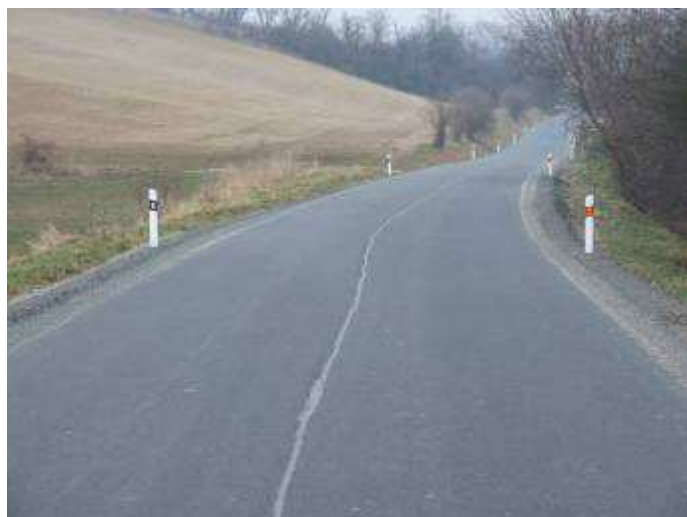
Stav po rekonstrukci

V rámci úpravy vozovky došlo k recyklaci za studena a pokládce nové ložné a obrusné vrstvy. Byla provedena recyklace za studena v tl. 200 mm a poté pokládka ložné vrstvy v tl. 50 mm a obrusné vrstvy v tl. 40 mm. Mezi asfaltovými vrstvami byl proveden spojovací postřík. Na začátku a konci úseku bylo provedeno napojení na stávající stav a to proříznutím a odbouráním obrusné vrstvy a to v nezbytně nutné míře. Dále došlo k oboustrannému dosypání a zhutnění nezpevněných krajnic.

Asfaltový beton	ACO 11+	40 mm
Postřík spoj. emulzí	0,5 kg/m ²	
Asfaltový beton	ACL 16+	50 mm
Postřík spoj. emulzí	0,5 kg/m ²	
Recyklace za studena	RS CA	200 mm
