II/379 Lažánky průtah

Silnice II/379 v průtahu obce Lažánky

Staničení km 43,068-45,473
Délka úseku: 2,405 km

Projektant: PUDIS a.s.
Zhotovitel: OHL ŽS, a.s.
Termín realizace: 03/2014 - 06/2015
Náklady stavby: 52 855 tis. Kč
Zdroj financování: IF SÚS JMK, EIB, EU

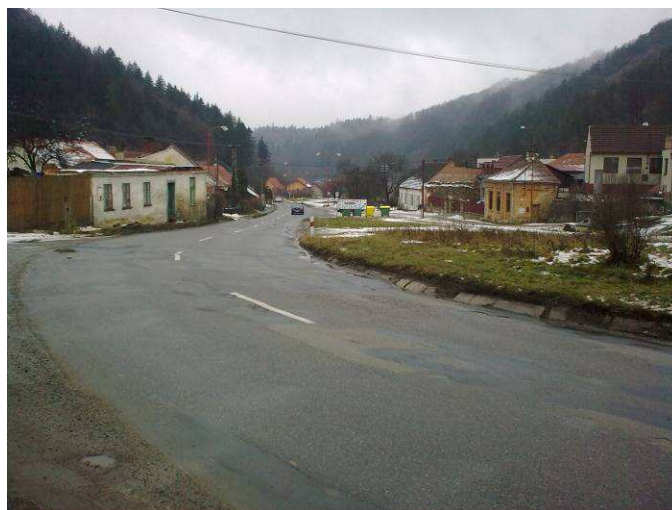
Stav před rekonstrukcí

Úsek silnice II/379 v průtahu obcí Lažánky vykazuje velké množství poruch povrchu vozovky – trhliny, nerovnosti, plošné výtluky. Vzhledem k velkému dopravnímu zatížení došlo postupně k poklesu krajnic a vzniku výmolů, které byly opravovány opakovaným prováděním vysprávek, což zvýšilo hlučnost komunikace. Povrchové odvodnění není funkční vzhledem k neprůtočnosti UV a lokálním netěsnostem kanalizace. Most ev. č. 379-036 je v nevyhovujícím technickém stavu, s omezením na průjezd nákladních vozidel nad 29t.
