Název stavby:

III/42117 Lednice, ul. Mikulovská

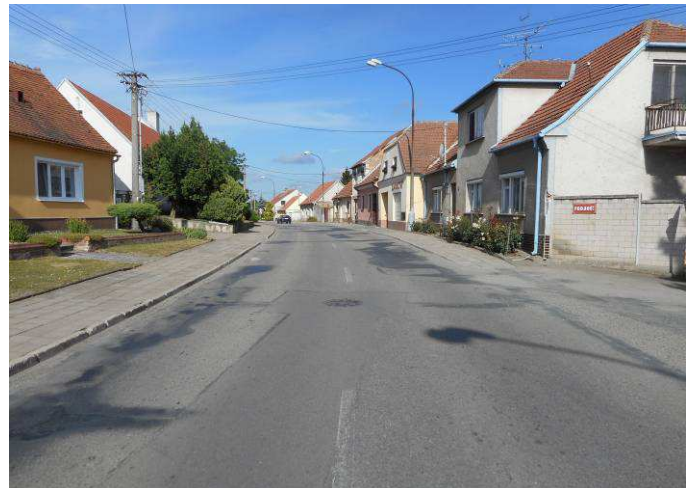
Stav před rekonstrukcí

Stávající povrch komunikace III/42117 v průtahu obcí vykazoval deformace a vyjeté koleje, poruchy krytu, příčné trhliny a zejména nehomogenní povrch vzniklý po provádění inženýrských sítí v prostoru komunikace. Stavebně technický stav vozovky byl nevyhovující.
