Název stavby:

III/3983 Medlice, most ev.č. 3983-4

Jedná se o kompletní rekonstrukci mostu ev.č. 3983-4 v km 5,105 sil. III/3983.

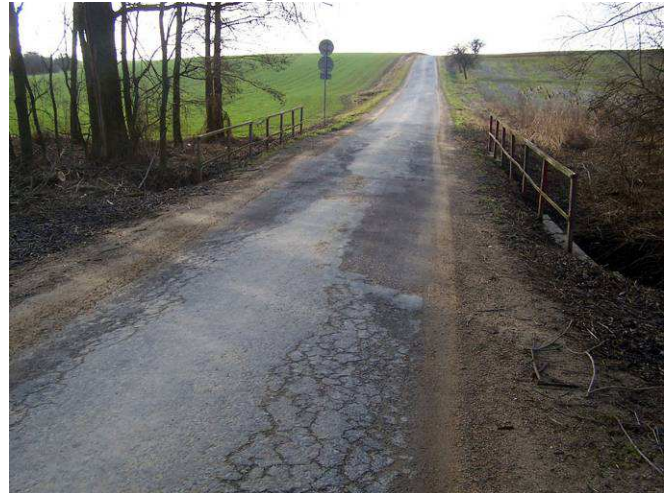
Stav před rekonstrukcí

Stavební stav spodní stavby i nosné konstrukce byl ve velmi špatném stavu. Most vykazoval především hloubkovou korozi válcovaných I nosníků a mostin Zores, dále převrstvení vozovky, degradaci kamenné spodní stavby apod. Na mostě bylo osazeno nenormové zachytné zařízení.
