**Název stavby:**

**II/398 Podmyče – Šafov**

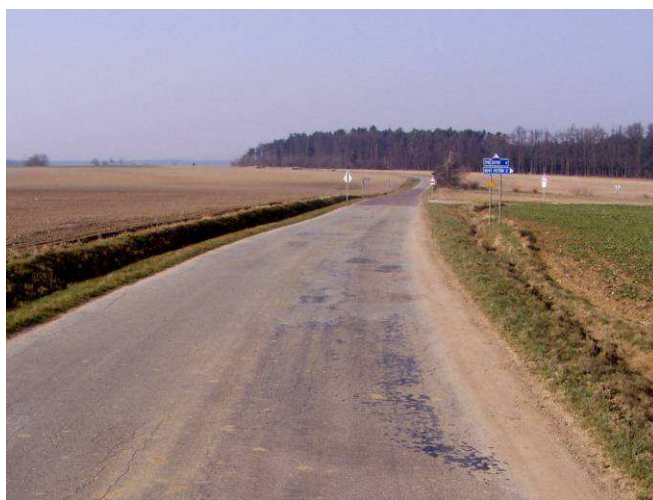
**Stav před rekonstrukcí**

Důvodem rekonstrukce byl celkově špatný dopravně technický a stavební stav rekonstruované komunikace. V rekonstruovaném úseku vykazoval povrch vozovky plošné deformace a poruchy, některé z propustků byly ve značně nevyhovujícím stavu.
