**Název stavby:**

## II/385 Tišnov – Hradčany - Čebín

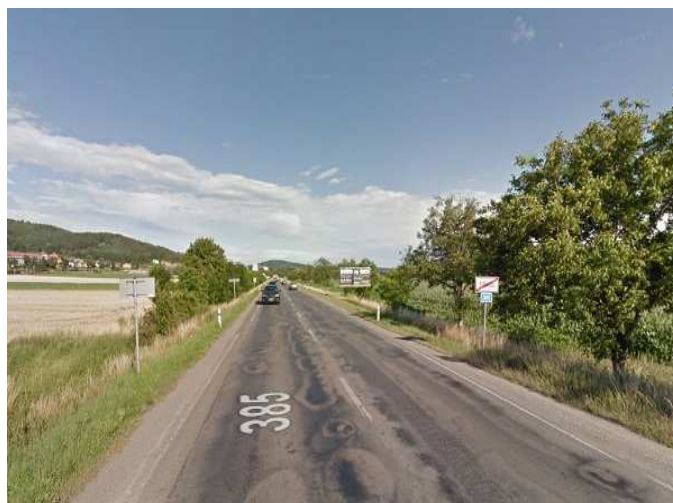
Stav před rekonstrukcí

Povrch vozovky vykazuje poruchy jako jsou zejména ztráta makrotextury, opotřebení EKZ, vysprávký, nepravidelné hrboly, mozaikové trhliny, příčné trhliny a vyjeté koleje s hloubkou až 40 mm. Únosnost je v průměru hodnocena klasifikačním stupněm 3. Jádrové vývrty dokladují dostatečnou tloušťku asfaltových vrstev bez nespojení. Rozborů asfaltových směsí z obrusné i ložní vrstvy prokazují ve všech případech nevyhovující mezerovitost i čáru zrnitosti, což je s největší pravděpodobností příčina vyjetých kolejí na posuzovaném úseku. Dvě vrtané sondy prokazují i pro zjištěnou nevhodnou zeminu v podloží jílu písčitého, jílu s nízkou plasticitou. Obruby se vyskytují pouze na konci úseku.
