Název stavby:

II/395 Zastávka – hranice kraje

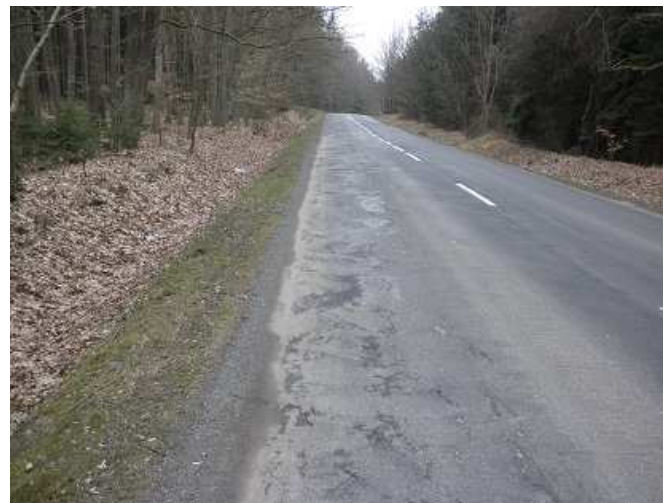
Stav před rekonstrukcí

Vozovka je z hlediska hodnocení poruch v havarijním stavu s výskytem povrchových i konstrukčních porušení. Zejména se jedná o povrchové vady typu úzkých trhlin a mnohých vysprávek, které způsobují nerovnosti ve formě nepravidelných hrbolů. V předmětném úseku dochází také k místním poklesům. Z uvedeného úseku je vyloučena část průtahu místní části Březina obce Zbraslav, která byla dokončena v minulém období.

Technicky nejvhodnějším řešením stavební úpravy vozovky vzhledem ke zjištěným poznatkům a dopravnímu zatížení na daném úseku je obnova krytu vozovky, která zahrnuje frézování, lokální sanace a pokládkou nové ložní a obrusné vrstvy z asfaltobetonu. Povrchová voda je odvedena příčným a podélným sklonem vozovky do nově obnovených a stávajících příkopů, které jsou reprofilovány a pročištěny.
