## REFERENČNÍ LIST STAVBY

***II/374 x III/37414 - Boskovice***

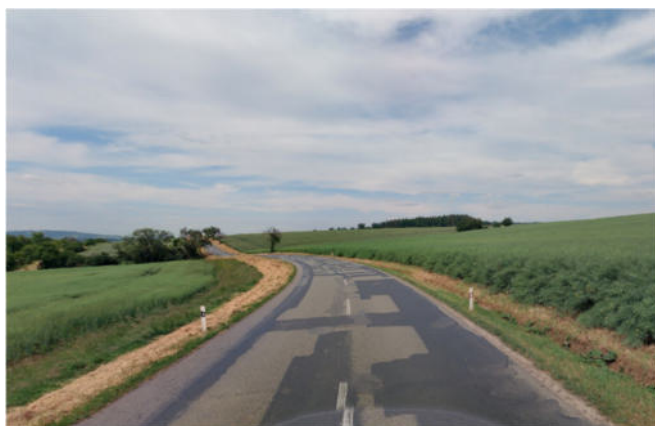
*Stav před opravou*

U silnice II/374 jsou krytové vrstvy vozovky na hranici své životnosti. Vyskytuje se hloubková koroze, výtluky a ztráta makrotextury. Dochází k vývoji trhlin. Na okrajích vozovky dochází k deformacím a olamování okrajů. Ve velkém rozsahu byly prováděny vysprávkky. V úseku jsou lokálně zvýšené případně poškozené nezpevněné krajnice.
